# ENSCO 100 JACK-UP OIL RIG

Przebudowa i naprawa platformy  
w Gdańskiej Stoczni Remontowej

# Prace remontowe na platformie ENSCO 100

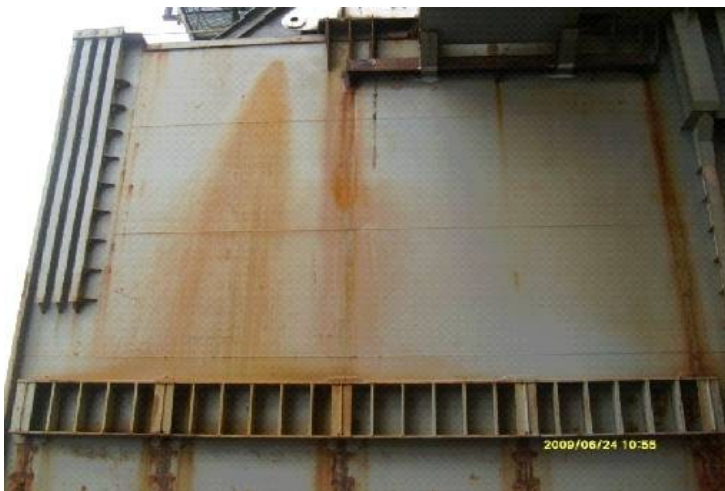
Poszycie kadłuba przed remontem

Makro i mikroskopowe oględziny istniejących powłok, ocena spękań, złuszczenia, skredowania, etc.

Przeprowadzono szereg testów i badań, m.in. testów twardości powłok (Barcol Test), pod kątem doboru technologii uzupełniania systemu antykorozyjnego.

Kwalifikacja rejonów do prac remontowych.

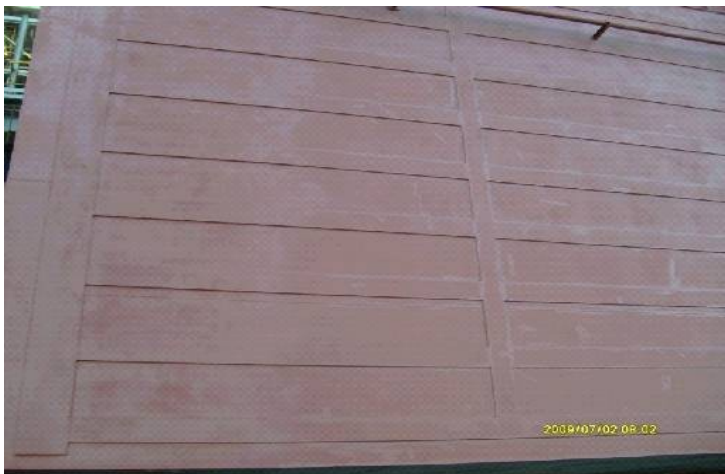
- Poszycie kadłuba po obróce ścierno-strumieniowej Sa2

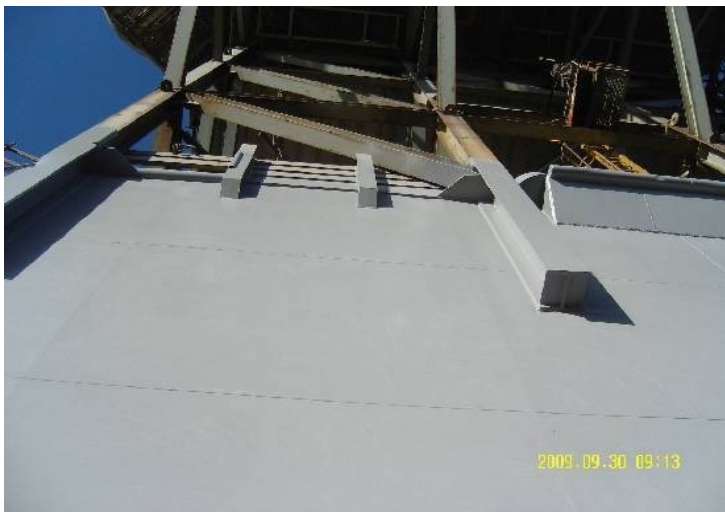
- Poszycie kadłuba po aplikacji nowych powłok antykorozyjnych
- Badanie grubości powłok po aplikacji każdej warstwy, ocena wizualna stanu powłok

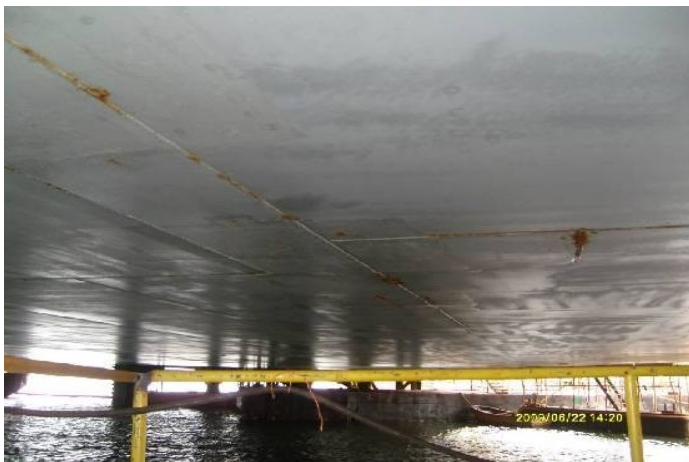
Dno przed remontem

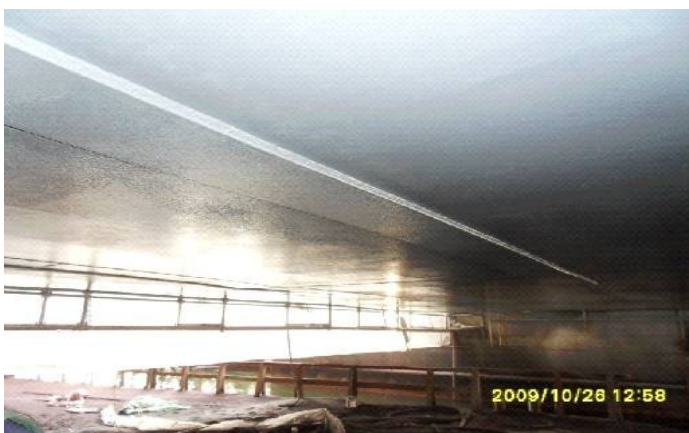
Dno po aplikacji nowej powłoki antykorozyjnej

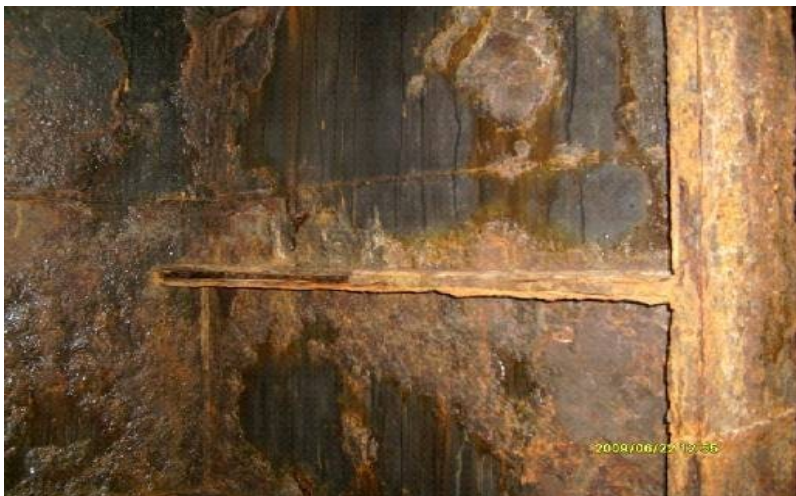
- Poszycie zbiorników balastowych przed remontem

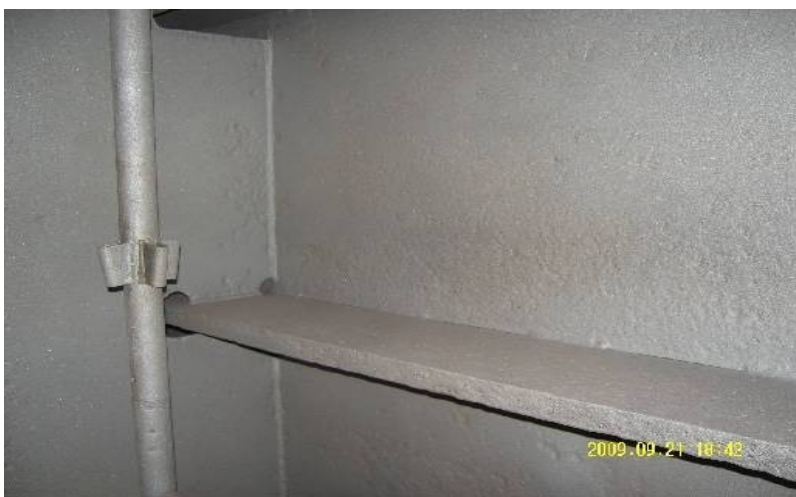
- Poszycie zbiorników balastowych po obróbce ścierno-strumieniowej klasa Sa 2,5
- Pomiary chropowatości powierzchni

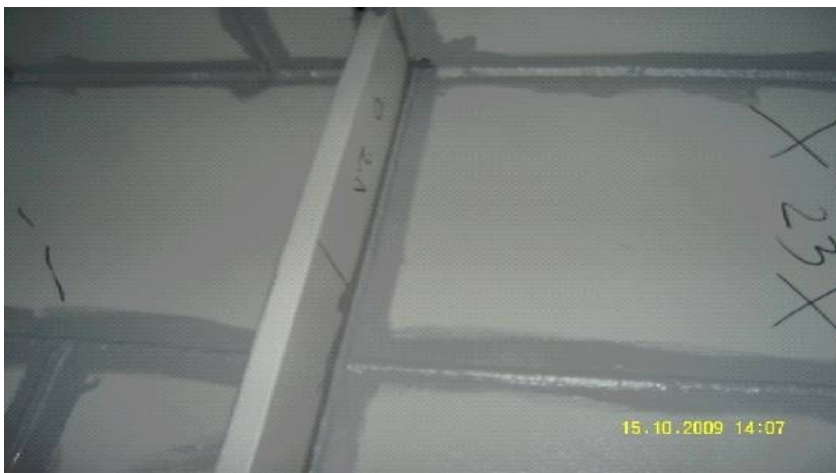
Poszycie zbiorników balastowych po aplikacji pierwszej warstwy nowej powłoki antykorozyjnej

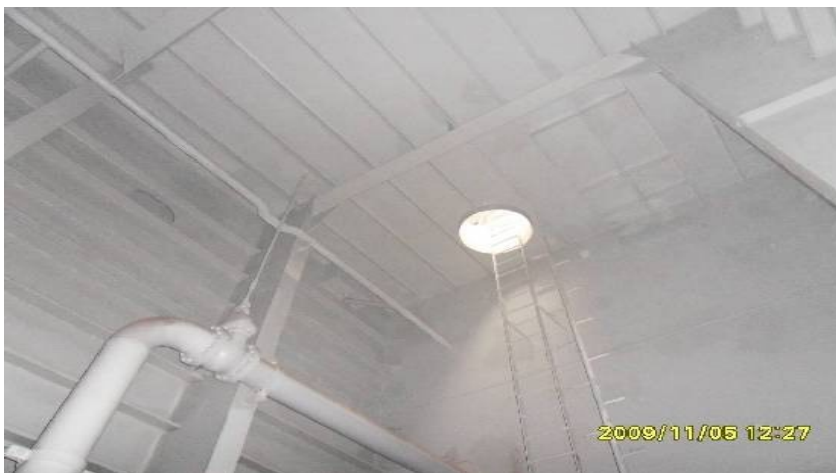
Poszycie zbiorników balastowych po aplikacji warstwy nawierzchniowej nowej powłoki antykorozyjnej

Badanie grubości powłok po aplikacji każdej warstwy

Badanie szczelności powłok metodą wysokonapieciową

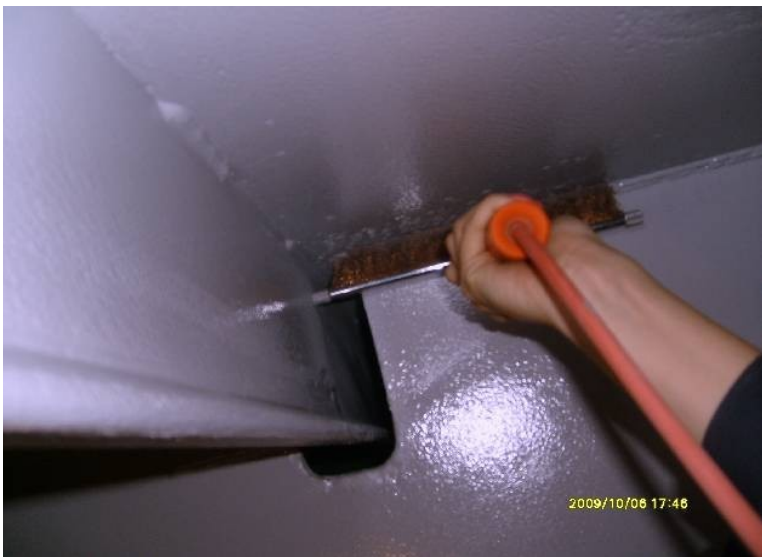
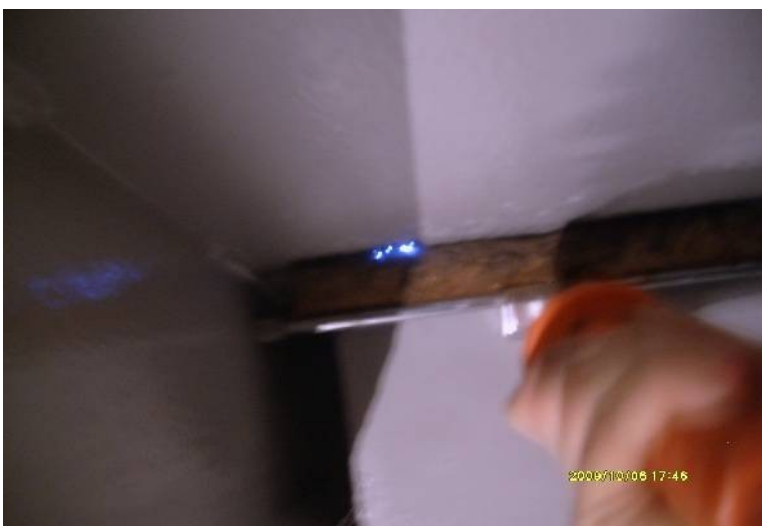
- Badanie szczelności wykonanych powłok antykorozyjnych (Holiday test)

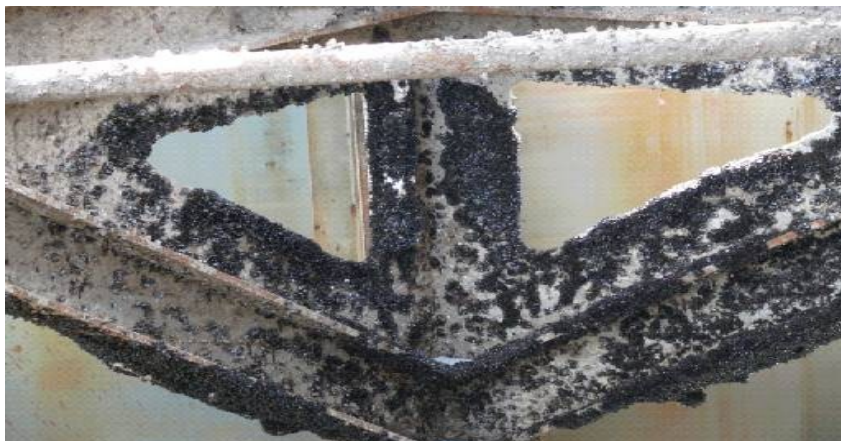
- Powierzchnia nóg przed remontem

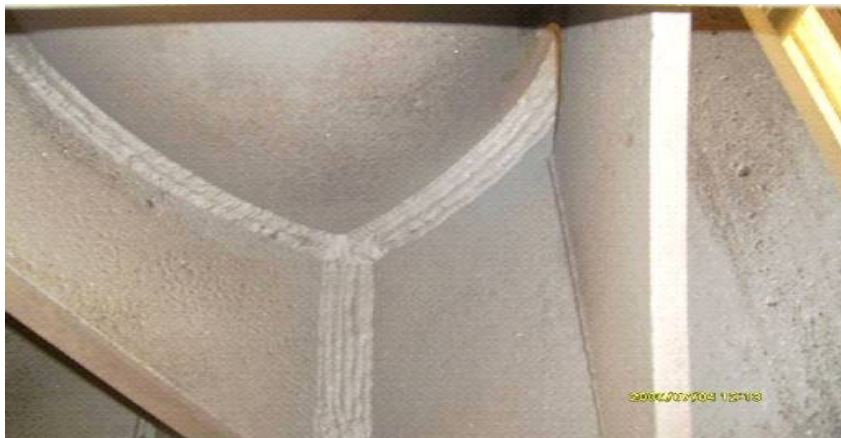
- Powierzchnia nóg po obróbce strumieniowo-ściernej do klasy Sa 2.5
- Pomiar chropowatości powierzchni, identyfikacja uszkodzeń mechanicznych

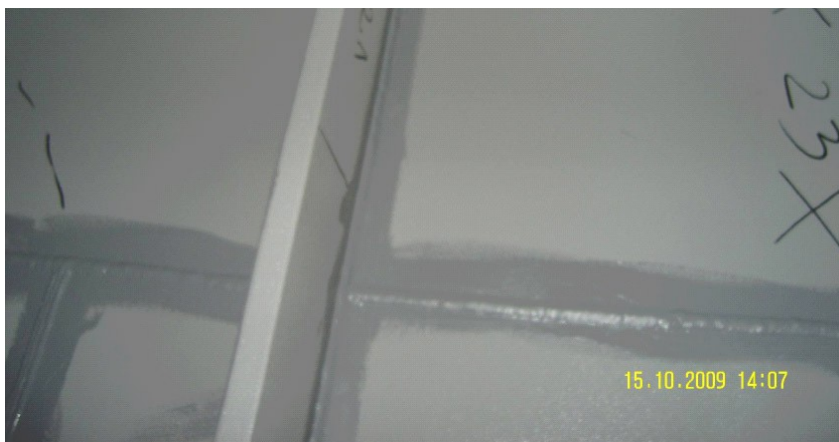
- Wyprawki drugiej warstwy.  
W tle widoczna siatka pomiarowa warstwy poprzedniej.

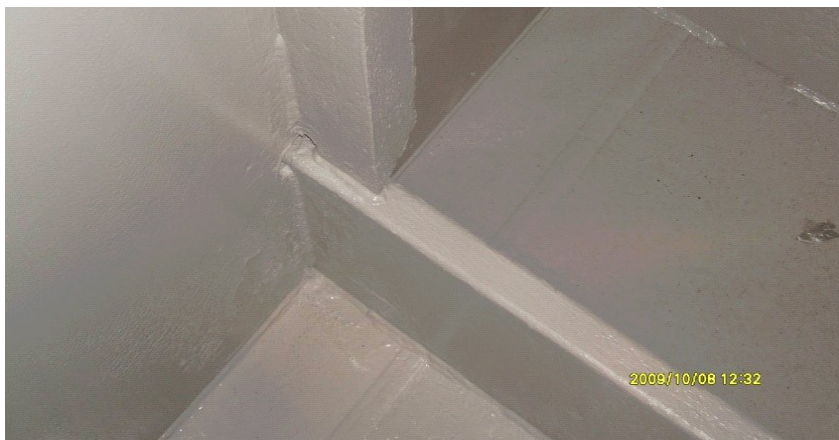
- O jakości i trwałości powłokowego zabezpieczenia antykorozyjnego, decyduje jakość i sumienność wymalowania(dokładnie wykonane wyprawki,.

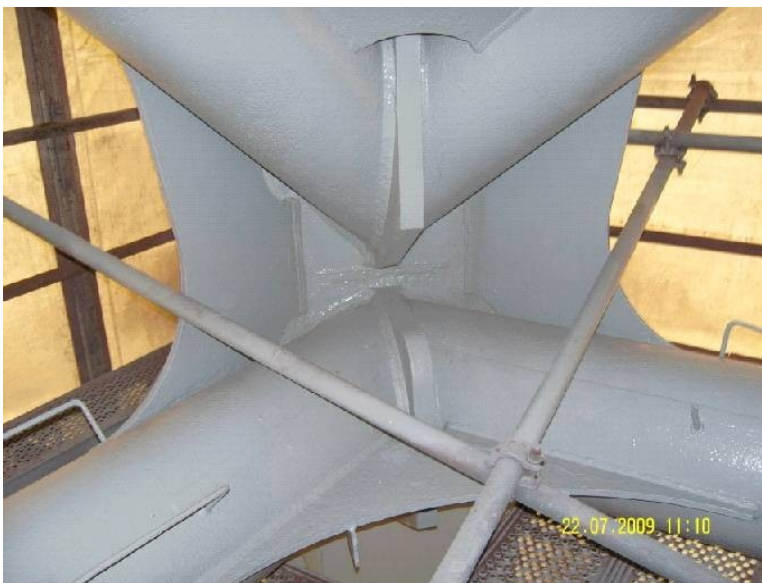
Powierzchnia nóg po aplikacji warstwy nawierzchniowej nowej powłoki. Także tu zastosowano f. epoksydową o dużej zawartości cz. stałych.

Po aplikacji każdej warstwy dokonano dokładnych oględzin i badań m.in. gubości powłok.

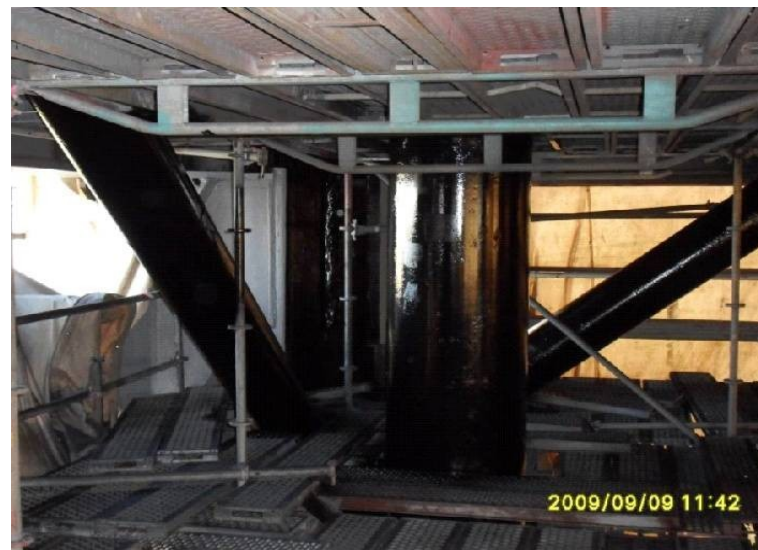
Powierzchnia nóg po aplikacji pierwszej warstwy nowej powłoki antykorozyjnej. Zastosowano farbę epoksydową o dużej zawartości cz. stałych.

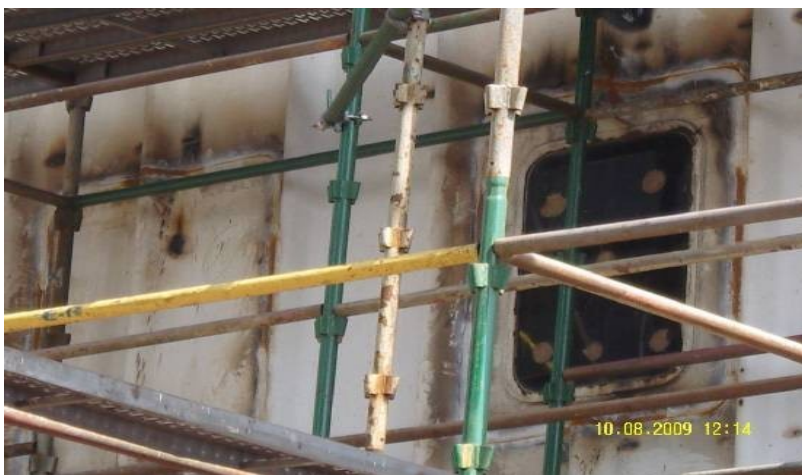
- Nadbudówka przed remontem

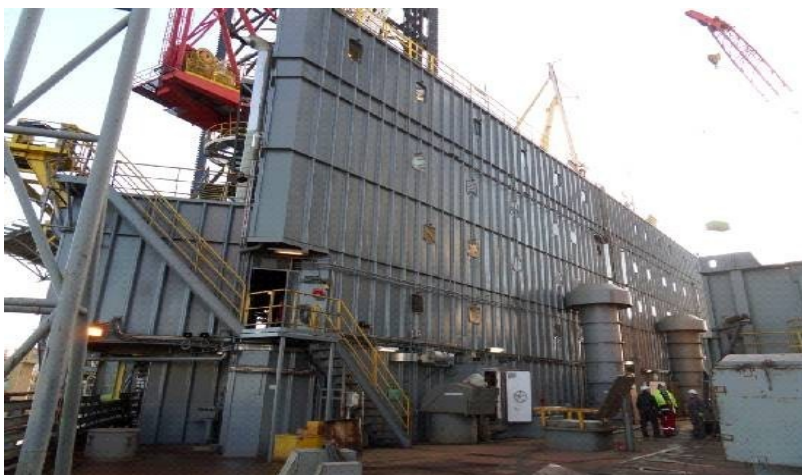
- Nadbudówka po dodaniu jednego piętra i aplikacji nowych powłok antykorozyjnych

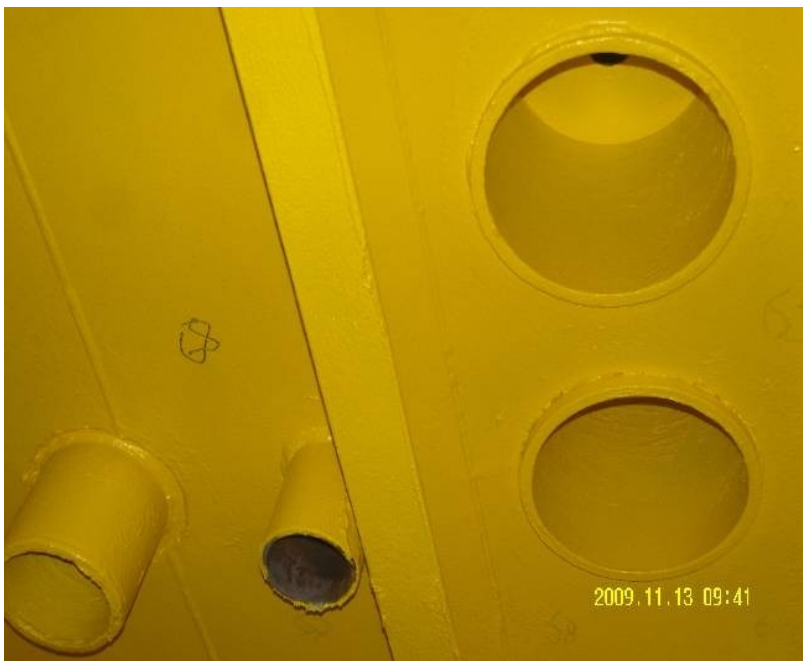
- Zbiorniki mułu urobkowego po aplikacji antykorozyjnej powłoki ochronnej

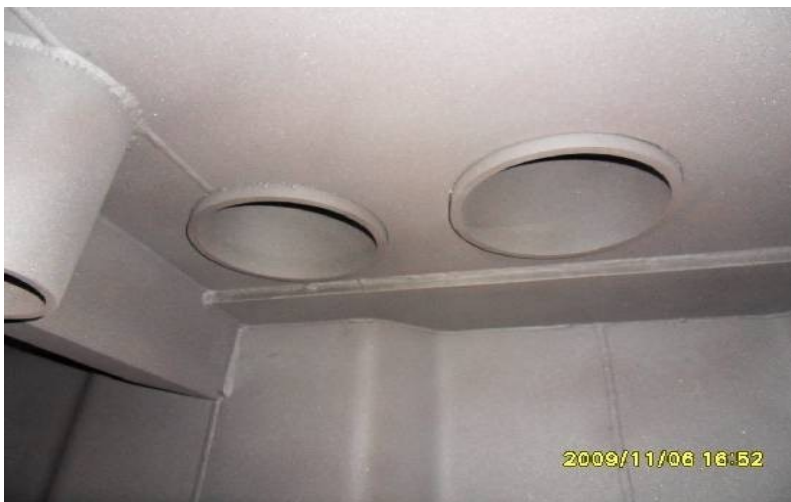
- Zbiorniki mułu urobkowego po obróbce strumieniowo-ściernej do klasy Sa 2

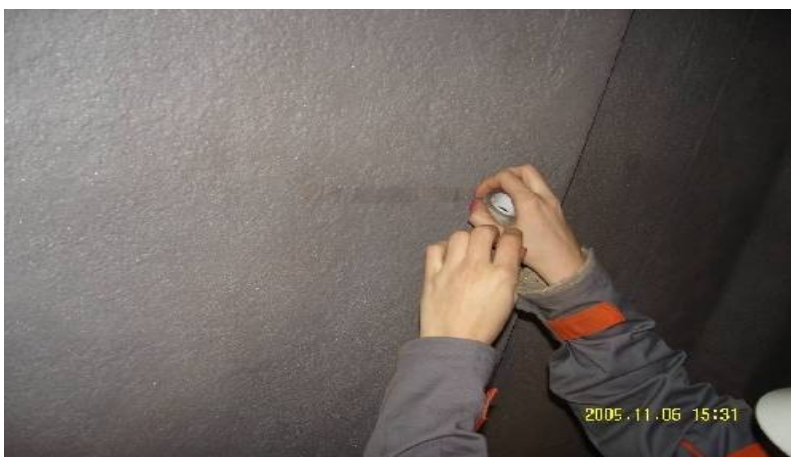
- Badanie zanieczyszczenia powierzchni (zawartość rozpuszczalnych soli, pył)

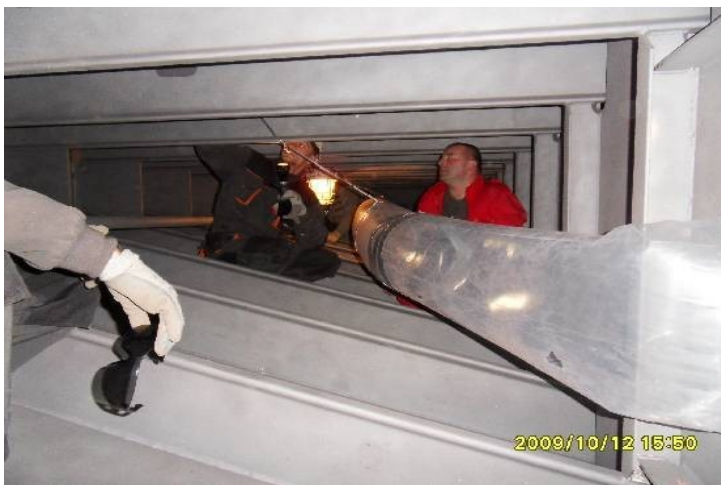
- Poszycie zbiorników wody pitnej po obróbce ścierno-strumieniowej do klasy Sa 2.5

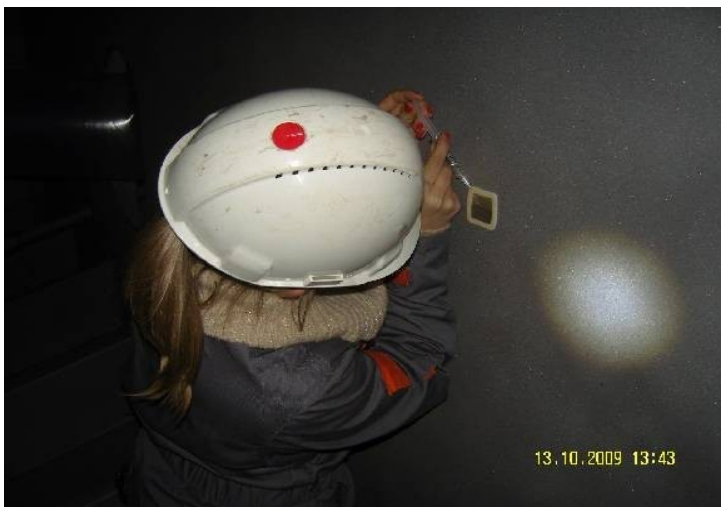
- Testy na zawartość rozpuszczalnych soli na powierzchni (Test Bresla)
