# ENSCO 100 JACK-UP OIL RIG

Przebudowa i naprawa platformy  
w Gdańskiej Stoczni Remontowej

# Prace remontowe na platformie ENSCO 100

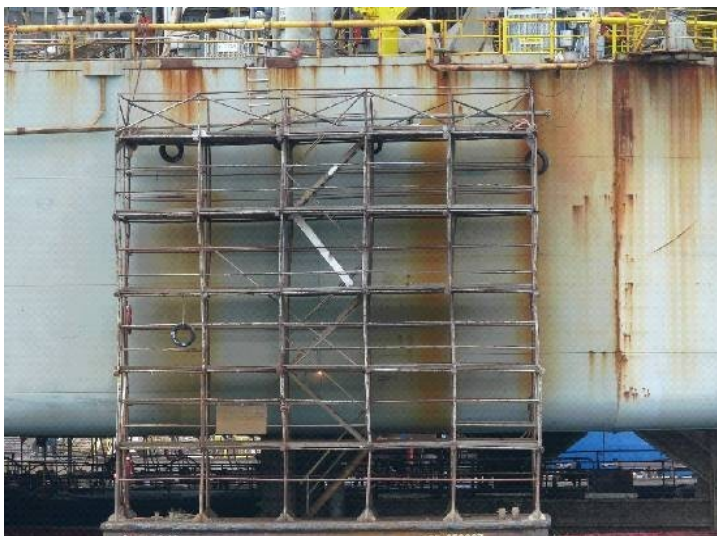
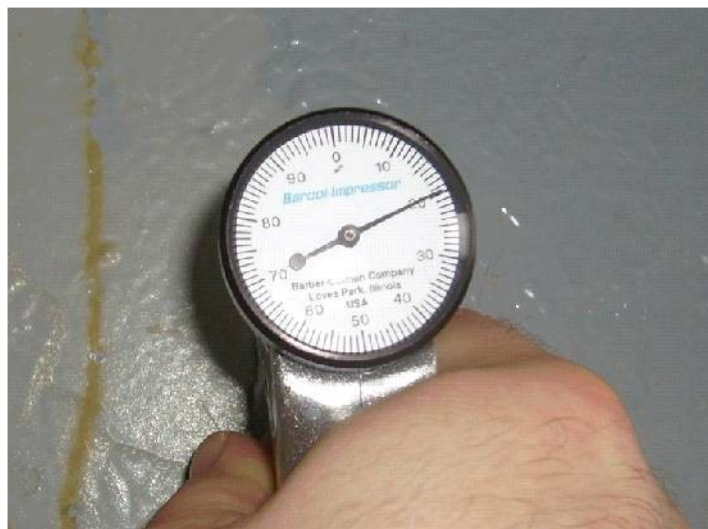
Makro i mikroskopowe oględziny istniejących powłok, ocena spękań, złuszczenia, skredowania, etc.

Przeprowadzono szereg testów i badań, m.in. testów twardości powłok (Barcol Test), pod kątem doboru technologii uzupełniania systemu antykorozyjnego.

Kwalifikacja rejonów do prac remontowych.

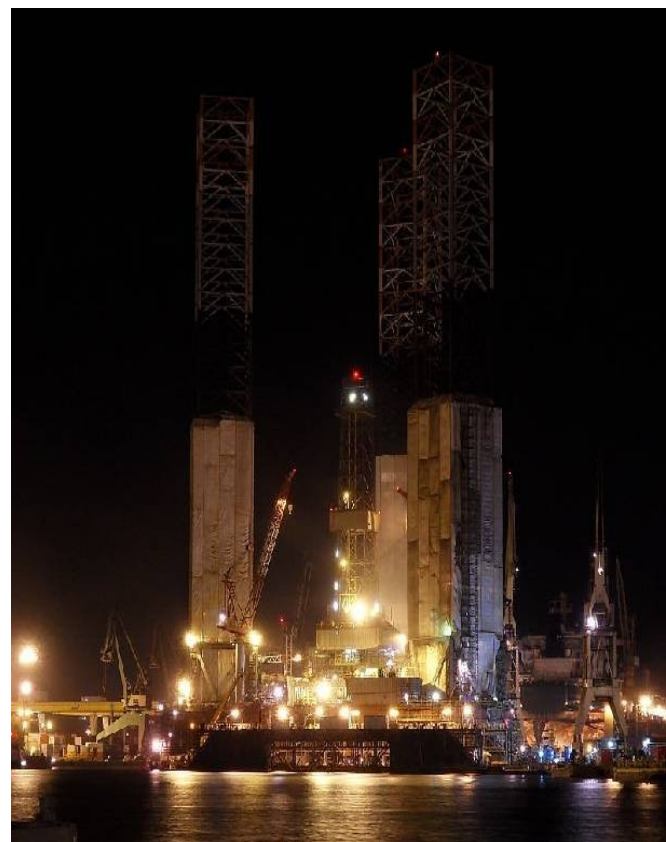
Raport otwarcia – ocena stanu korozji i istniejących powłok antykorozyjnych we wszystkich rejonach platformy Ensco 100 (kadłub, zbiorniki, nogi, nadbudówka, etc.)
